Prüfung der Frostbeständigkeit von Verfüllmassen für Erdwärmesonden

Materialprüfung ■ Grundwasserschutz, allgemeine Betriebssicherheit und der zuverlässige Betrieb über viele Jahre sind entscheidende Faktoren beim Einsatz von Erdwärmesonden. Große Bedeutung bei der Erfüllung dieser Anforderungen kommt den Verfüllbaustoffen zu, mit dem die Sonden im Bohrloch verpresst werden. Seit einigen Jahren widmen Hersteller und Forscher der Frage nach ausreichender Frost-Tau-Beständigkeit dieser Komponenten große Aufmerksamkeit.

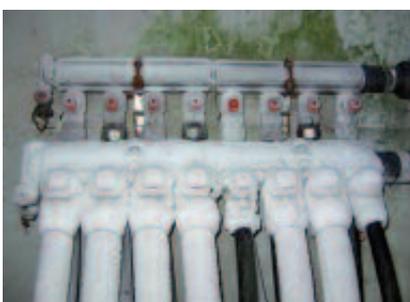
△ **Abb. 1** Eingefrorener Erdwärmesondenverteiler (aus [6])

Die in **Abbildung 1** gezeigte Vereisung wird auf starke Überlastung der EWS zu-

rückgeführt [6]. Die EWS-Anlage war nach Installation einer größeren Wärmepumpe zu klein geworden, da neben der Nutzung zur Gebäudeheizung zusätzlich das Wasser in einem Schwimmbad temperiert werden sollte. Die Regenerationszeit des Untergrundes verkürzte sich infolgedessen und beschleunigte den Temperaturrückgang im Boden.

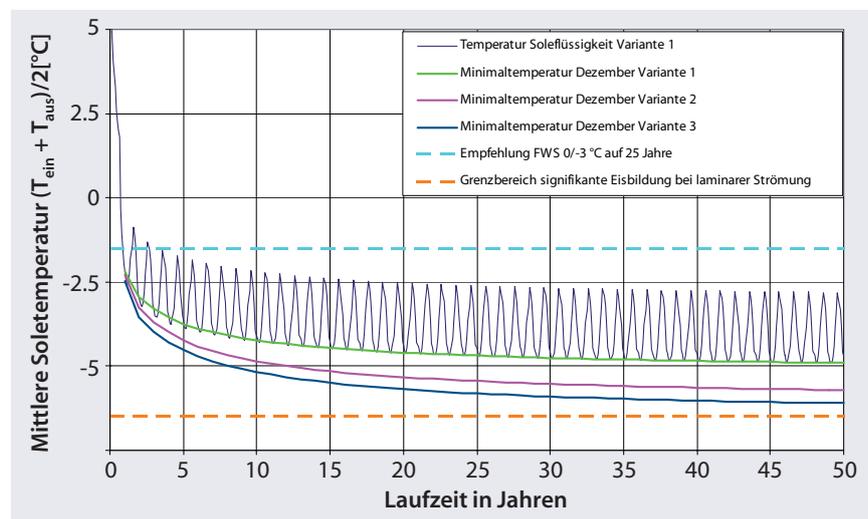
▷ **Abb. 2** Simulierter Temperaturverlauf (Mittel der Sole aus Vor- und Rücklauf) des Ist-Zustandes für die EWS im EFH über einen Zeitraum von 25 Jahren, Rote Linie = Grenzwert für Eisbildung (aus [6])

Abbildung 2 zeigt ein Ist-Simulationsdiagramm für eine Geothermieanlage [6]. Die ca. 120 m tiefe EWS wurde für die Beheizung eines Einfamilienhauses genutzt. Der Besitzer beobachtete über Jahre hinweg das Absinken der Rücklauftemperatur. An den Vor- und Rücklaufleitungen bildete sich allmählich eine dicke Eisschicht. Die Schadensanalyse ergab schließlich eine überdimensionierte Wärmepumpe mit einer zu klein ausgelegten EWS.

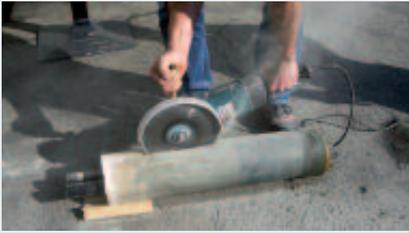
Abb. 5 Auftrennen des Probekörpers mit Diamantsäge

zyklen am 01.10.2010; unmittelbar danach wurde der Probekörper ausgebaut. Zum Zeitpunkt des Ausschalens am 1. Oktober 2010 war der Prüfkörper im Zentrum noch gefroren. Die Verfüllmasse wies äußerlich als unzersägter Prüfkörper keine Risse und Abplatzungen auf. Nach dem Auftrennen mit der Diamantsäge waren an der Schnittfläche keine Eislinsen oder durch Frost verursachte Risse bzw. Gefügeänderungen erkennbar (**Abb. 5, 6, 7**). Im Ergebnis ist der erhärtete Mörtel als vollständig intakt, formschlüssig an der Sonde anliegend und im direkten Verbund mit den PE-Rohren zu beschreiben.

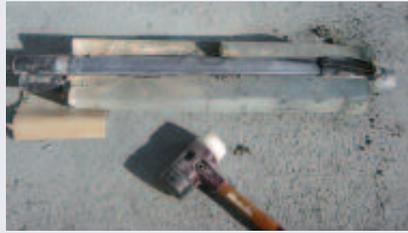
Abb. 6 Prüfkörperhälfte mit eingebetteter Einfach-U-Sonde

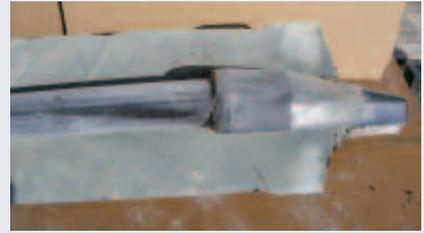
Abb. 7 Verbund des Hinterfüllmörtels am Sondenfuß im Detail

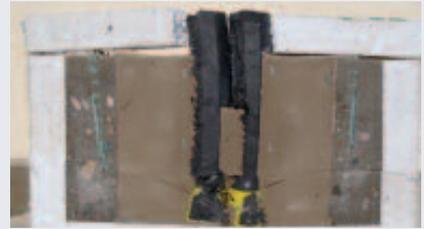
Abb. 10 Schnitt quer durch die Mitte, Bewehrungsgitter im äußeren Verguss sichtbar

Nach > 28 Tagen liefen die Frost-Tau-Wechselversuche an. Die Umgebungstemperatur im Klimaschrank wurde bis auf -16 °C abgesenkt, wobei das Fluid in den PE-Rohren nur auf -6 °C heruntergekühlt werden konnte. Der Frostpfad ging primär vom Fluid über die Sonde in die Masse. Die Temperatursensoren in der Verfüllmasse verzeichneten Tiefstwerte von knapp -5 °C (**Abb. 9**). Nach den Frost-Tau-Zyklen über eine Zeit von mehr als neun Tagen wurde der kubische Prüfkörper mit einer Steinsäge quer mittig und im äußeren Drittel durchgetrennt. Wie auf der Schnittfläche in **Abbildung 10** erkennbar ist, war der abgebundene Mörtel HDG THERMO HS intakt, rissfrei und hatte einen guten Verbund zum PE-Rohr.
